## 1 - INTRODUCTION

## 2 - RECHERCHES

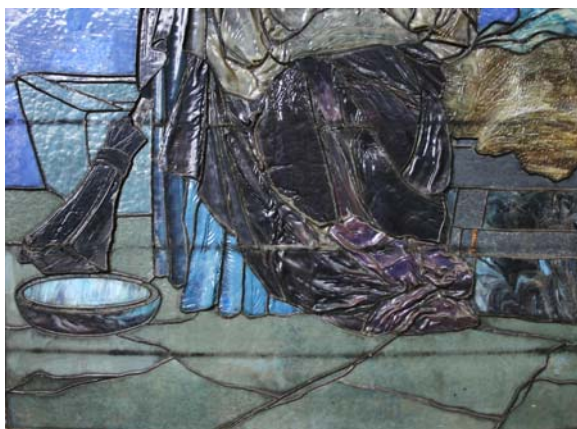
New-York - Église La Fayette - Détail du vitrail de la Nativité

- la nature de la couche noire présente sur un seul coté de l'édifice, façade ouest, a pu être identifiée comme étant un dépôt très riche en fer et en soufre provenant des fumées de l'incendie qui s'était produit dans la rue South Oxford avant la mise en place des verrières de protection. Le nettoyage conseillé consiste à utiliser des compresses d'EDTA, appliquées pendant deux heures sur les zones à traiter et renouvelées jusqu'à l'élimination totale de la couche noire, suivi d'un rinçage à l'eau ;

- le vernis appliqué en face interne après 1947 est en réalité une résine époxy. Les essais de nettoyage ont montré la possibilité de l'éliminer par bain et compresses renouvelées d'acétone. Ce travail délicat devra s'effectuer sous loupe binoculaire dans un endroit suffisamment bien aéré pour éviter une intoxication par solvant du restaurateur. La difficulté sera de bien éliminer la résine sans toucher à la grisaille sous-jacente. En ce qui concerne les retouches grossières qui avaient été appliquées en 1947, David Fraser a pris la décision d'en éliminer certaines. Deux types de retouches ont été identifiées par l'analyse. Les peintures sombres seront conservées alors que les peintures claires, très épaisses, seront supprimées. Pour redonner une lisibilité aux carnations, le dessin sera repris et complété sur la face externe de la pièce de verre.

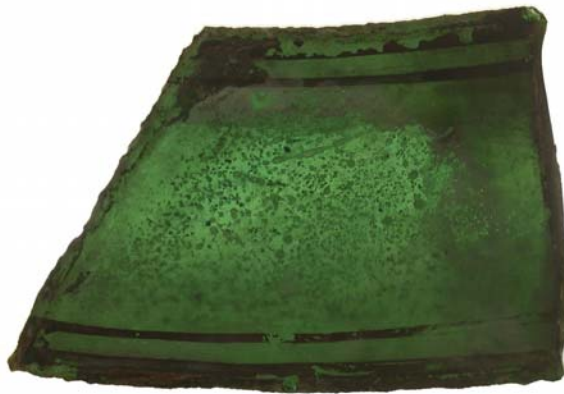
L'échantillon représentatif, sélectionné pour les analyses, est un verre vert provenant du panneau 5 de la baie 107. Les photos ci-dessous montrent l'aspect du dépôt blanc en lumières transmise et réfléchie.

*Vue en lumière transmise*

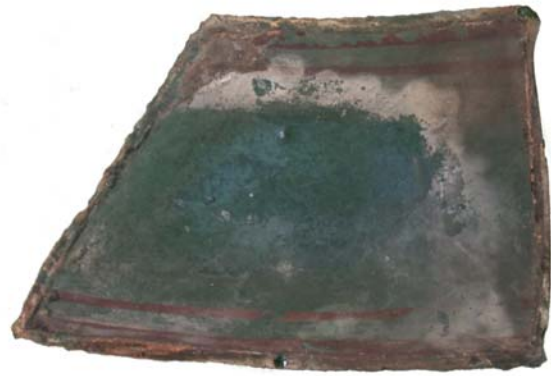
*Vue en lumière réfléchie*

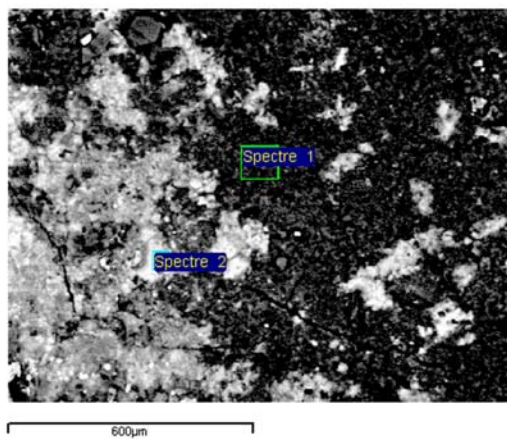
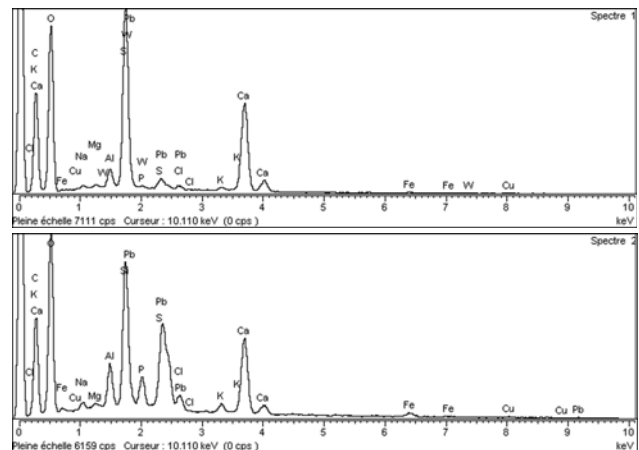
*Observation au MEB (Site I1z3) et analyses EDS des zones 1 et 2*

Les résultats au MEB/EDS révèlent la présence d'éléments majoritaires comme la silice Si, le calcium Ca et minoritaires tels que le plomb Pb, le potassium K, le fer Fe, et le cuivre Cu. Des éléments traces comme l'aluminium Al, le sodium Na, et le magnésium Mg sont également constitutifs de ce dépôt blanc.

L'ensemble des résultats révèle que cette couche blanche est en réalité une grisaille avec beaucoup de silice (fondant), c'est à dire un lavis. La présence de carbone et de calcium révèle des restes de carbonate de calcium provenant du masticage. Ces analyses ne montrent pas de sulfate de calcium comme produit d'altération.

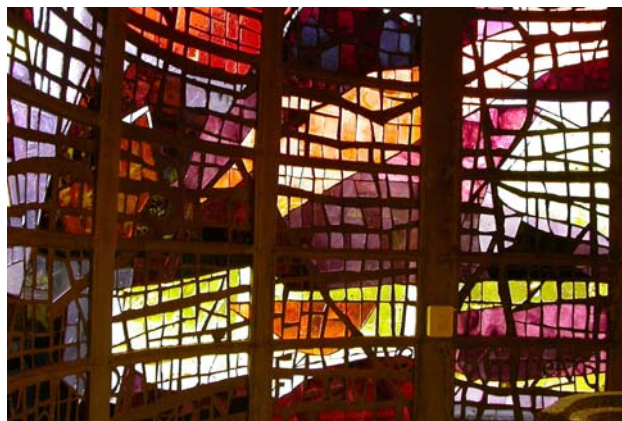
*Audincourt - Église du Sacré-Coeur - Baptistère en dalle de verre*

Les dalles de verre qui constituent les parois du baptistère de l'église du Sacré-Coeur d'Audincourt, sont dues au peintre Jean Bazaine et ont été réalisées par le maître-verrier Jean Barillet en 1951. Leur mauvais état de conservation a justifié la dépose de la porte pour l'établissement d'un diagnostic et définition d'un traitement : les armatures du béton, faiblement enrobées, se corrodent sous l'effet de la carbonatation, et certaines pièces de verre sont profondément fissurées. L'origine de l'altération de ces verres n'est pas encore complètement élucidée (tensions dues à la fabrication du verre, contraintes thermiques et/ou mécaniques).

Enfin concernant le traitement des épaufrures du mortier des verrières, une réparation « traditionnelle » devra être envisagée. Ce type d'opération nécessite une purge du mortier non adhérent, un décapage des armatures sur toute leur circonférence, et l'application d'un mortier de réparation à base de liant hydraulique.

- soit, sous réserve d'un dosage plus précis des chlorures, un traitement du mortier par pulvérisation d'un inhibiteur de corrosion minéral, sachant, d'une part, que des précautions devront être prises afin d'éviter tout contact entre l'inhibiteur et les pièces de verres et, d'autre part, que ce type de produit conserve encore à ce jour un caractère expérimental ;
- soit un traitement de la cause de la formation des épaufrures, c'est-à-dire une gestion de l'humidité dans le mortier, incluant un drainage autour de l'église afin de limiter les remontées capillaires, associé à une protection par double verrière.
