P Ô L E S C I E N T I F I Q U E

BOIS

1 - INTRODUCTION

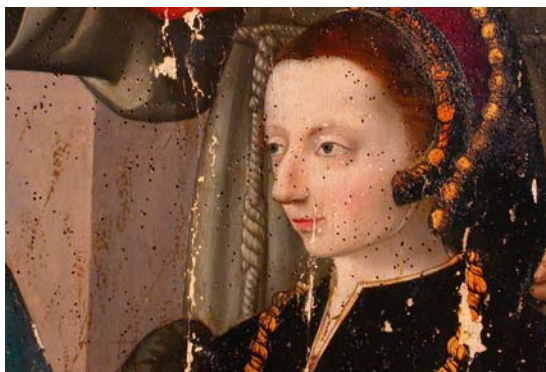
Commune des Arcs (83) - La Nativité - Anonyme
Détail d'un panneau en bois peint altéré par des insectes xylophages

La détection de la présence et de l'activité des larves d'insectes xylophages est indispensable pour déclencher la mise en œuvre d'un traitement des structures en bois ou de mobilier infesté. Le détecteur Inadec est capable de diagnostiquer sur site la présence de capricornes et de termites. Cependant, trop peu sensibles, les systèmes de détection acoustique disponibles sur le marché ne sont pas adaptés au contrôle d'*Anobium punctatum* (petite vrillette) et *Lyctus brunneus* qui contaminent largement le mobilier ancien.

Dans le cadre d'un programme de recherche démarré en 1998, nous avons mis au point un dispositif d'enregistrement des signaux acoustiques des larves d'insectes xylophages *Anobium punctatum* et *Lyctus brunneus*, en vue de leur détection. Différents élevages ont été entrepris par le LRMH pour l'obtention d'enregistrements « propres ». Ces signaux se caractérisent par des transitoires dans les fréquences audibles. On constate une forte variabilité de l'activité en fonction du temps et du contexte de l'enregistrement. Nos premiers essais *in situ* montrent des signaux plus difficiles à interpréter car sensiblement plus bruités. Nous avons en conséquence développé une solution logicielle pour le traitement des signaux acquis, permettant d'affiner le diagnostic d'infestation. Le traitement des signaux se fait en trois étapes. Tout d'abord, les signaux sont débruités par seuillage dans le domaine des ondelettes, cette opération mettant en évidence les parties impulsives des signaux. Ensuite, une étape de détection des événements significatifs est mise en œuvre sur la forme d'onde temporelle des signaux. Enfin, il est nécessaire de distinguer dans les événements sélectionnés ceux qui sont réellement dus à des activités larvaires de ceux provenant d'artefacts de la chaîne de mesure ou de bruits parasites. Cette étape de classification utilise un réseau de neurones prenant en entrée 4 paramètres décrivant les caractéristiques spectrales et temporelles des événements détectés. Après entraînement sur une base de données sonore conçue à cet effet, les taux de bonne classification s'avèrent très satisfaisants, ce qui est une étape préliminaire à une utilisation sur le terrain.

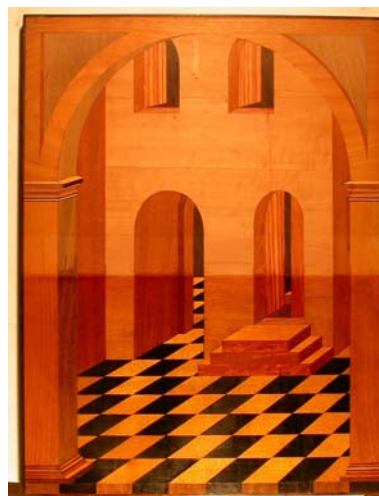
Exemple de copies de marqueterie réalisées en 1983 par Anna ØSTRUP et sur lesquelles sont effectués différents essais de congélation

La congélation est une méthode classiquement utilisée pour la conservation des textiles. Les premiers tests ont montré qu'il pouvait être pertinent d'appliquer la méthode sur des objets en bois. En effet, lorsque l'humidité du bois est inférieure à 20 %, les variations dimensionnelles durant la congélation sont inférieures à 0,4 %. La mesure de l'évolution des propriétés physiques n'a permis d'observer aucune modification du matériau. Des essais de mesures sur le comportement de colles ou de produits de finition ont été entrepris et semblent encourageants.

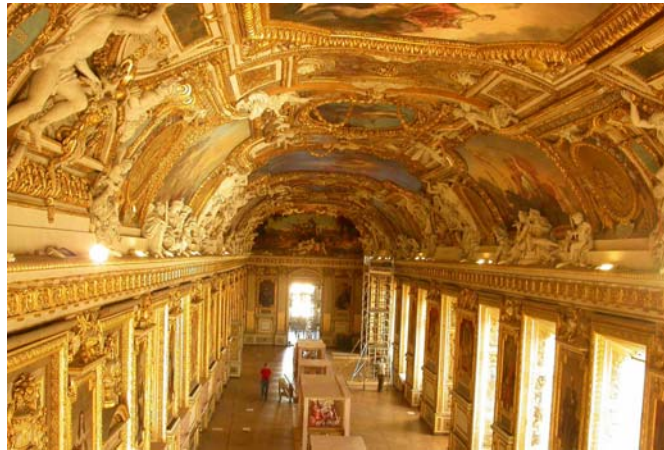
Photo de la galerie d'Apollon pendant les travaux de diagnostic

Des sondages ponctuels réalisés sur l'extrados de la voûte de la galerie d'Apollon, à l'occasion de travaux de couverture, ayant montré des zones de pourriture importante de la charpente, l'architecte en chef des monuments historiques a sollicité le LRMH pour l'aider à établir un diagnostic fiable, sans intervenir sur l'intrados récemment restauré.

La vérification de l'état de conservation de la panne sablière et des pieds d'arbalétrier et d'arêtier de la galerie d'Apollon a été réalisée en utilisant les résultats donnés par un Résistographe®, appareil permettant de mesurer la résistance au perçage du bois, et ceux issus d'une observation du bois par endoscopie. Ces deux méthodes ont été couplées en quatre points différents de la sablière, côté Seine de la galerie, au niveau des fermes n° 2, 5, 9 et 14, montrant, avec une parfaite concordance, que ces zones de la sablière étaient sujettes à la pourriture. Le contrôle de la sablière côté Seine au niveau des autres fermes, à partir d'une simple analyse par Résistographe®, a montré que la pourriture s'étendait pratiquement sur toute la longueur de l'élément. Seule la zone s'étendant de la ferme n° 7 à la ferme n° 8 présentait un état de conservation convenable.

La sablière côté Louvre a été également contrôlée en utilisant le Résistographe®, mais dans ce cas aucune trace de dégradation n'a été détectée. À la suite de cette étude, l'Unité des sciences du bois et des biopolymères a réalisé une modélisation du comportement de la structure par le logiciel Abaqus qui s'appuie sur des relevés de la société Étude charpente et structure bois et sur des prélèvements de plâtre réalisés par le LRMH. Cette étude a permis de faire des propositions raisonnées en conservation-restauration.

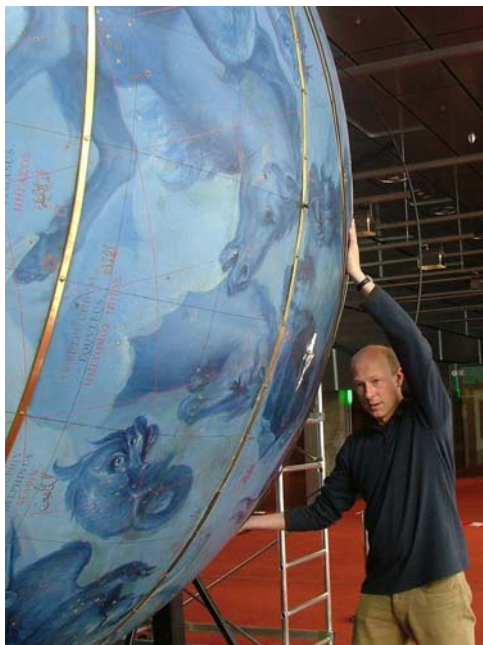
Aperçu du globe céleste de Coronelli

Les globes dits de Coronelli sont deux sphères à structure bois de 3,80 m de diamètre, pour un poids de 23 kN, construits et peints en 1683 pour représenter la Terre et le Ciel. Ils ont été présentés au public jusqu'à la fin du XIX^e siècle dans leur position initiale (axe nord-sud incliné de 23° par rapport à la verticale) puis transportés et stockés depuis lors dans la position axe nord-sud horizontal. Ils appartiennent maintenant aux collections de la Bibliothèque nationale de France qui souhaitait que le public puisse, de nouveau, avoir accès à ces oeuvres. Une action concertée a permis d'identifier les différents bois constitutifs et proposer un plan des globes à partir de mesures sur site et de radiographies. Par ailleurs, les mesures d'inclinométrie ont permis d'envisager le redressement des globes ainsi qu'une exploitation mesurée de la rotation en toute sérénité. En effet, elles n'ont pas révélé de défaut majeur de la structure.

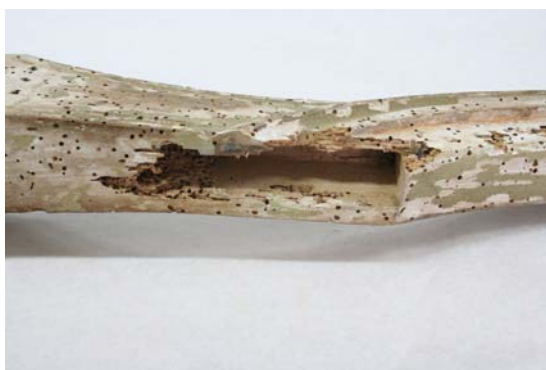
Détail d'altération du siège cabriolet du musée Magnin

À la suite de ses travaux sur les produits de consolidation du bois par imprégnation, une étude de cas a été proposée au LRMH par les ateliers de restauration des Musées de France. Il s'agit d'un fauteuil cabriolet appartenant au Musée Magnin de Dijon, conservé dans les réserves des ateliers de Versailles depuis environ 15 ans. Le siège était totalement démonté, certaines pièces comportaient des manques, d'autres étaient très altérées par des insectes. Différents types de consolidation en fonction des différentes problématiques (comblement ou imprégnation) ont été envisagés. Pour la consolidation des bois très altérés par imprégnation, une méthode originale a permis de comparer différents produits. Il a été démontré que l'utilisation du Paraloid B72 n'apportait pas d'amélioration de la tenue mécanique du matériau. Le Paraloid reste cependant intéressant pour le refixage des peintures. Par ailleurs, l'imprégnation de résine epoxy permet de recouvrer très partiellement certaines propriétés mécaniques (20 % en compression). Les résines epoxy sont très simples à mettre en œuvre, mais elles ne peuvent être ré-essuyées après séchage.

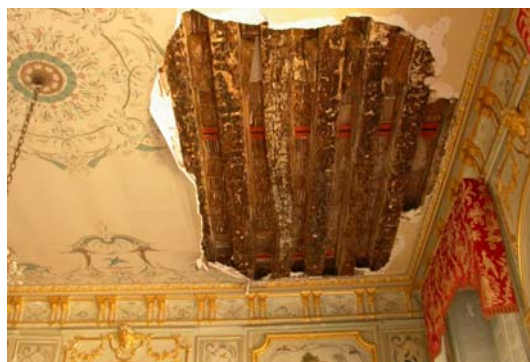
Château de Champs-sur-Marne - Plafond du salon chinois

Au mois de septembre 2006, une partie du plafond du salon chinois du château de Champs-sur-Marne est tombée révélant que la sous face des solives était partiellement altérée par des champignons. À la suite de cet événement, Monsieur Jacques Moulin, architecte en chef des monuments historiques, a demandé au LRMH dans quelle mesure il était possible de contrôler la tenue des autres plafonds. Une étude proposant un diagnostic par approche successive (thermographie infrarouge, vibration, Résistographe®/endoscopie) a été réalisée et ses résultats sont détaillés dans le rapport. Cette approche doit être affinée dans l'année en cours en utilisant notamment un « plafond modèle » (échelle 1) sur lequel des essais de traction seront réalisés. La modélisation des planchers doit apporter une idée sur leur résistance potentielle.
