La restauration de la statue d'Henri IV sur le Pont-Neuf, Paris

Le SDAP de Paris assure les travaux d'entretien, sous la maîtrise d'ouvrage de la Drac Île-de-France, de trois célèbres statues monumentales.

Après les opérations menées sur la statue de Jeanne d'Arc (place des Pyramides) et sur celle de Louis XIV (place des Victoires), ce fut la statue en bronze d'Henri IV (sur le Pont-Neuf) qui a été restaurée, à l'automne 2004.

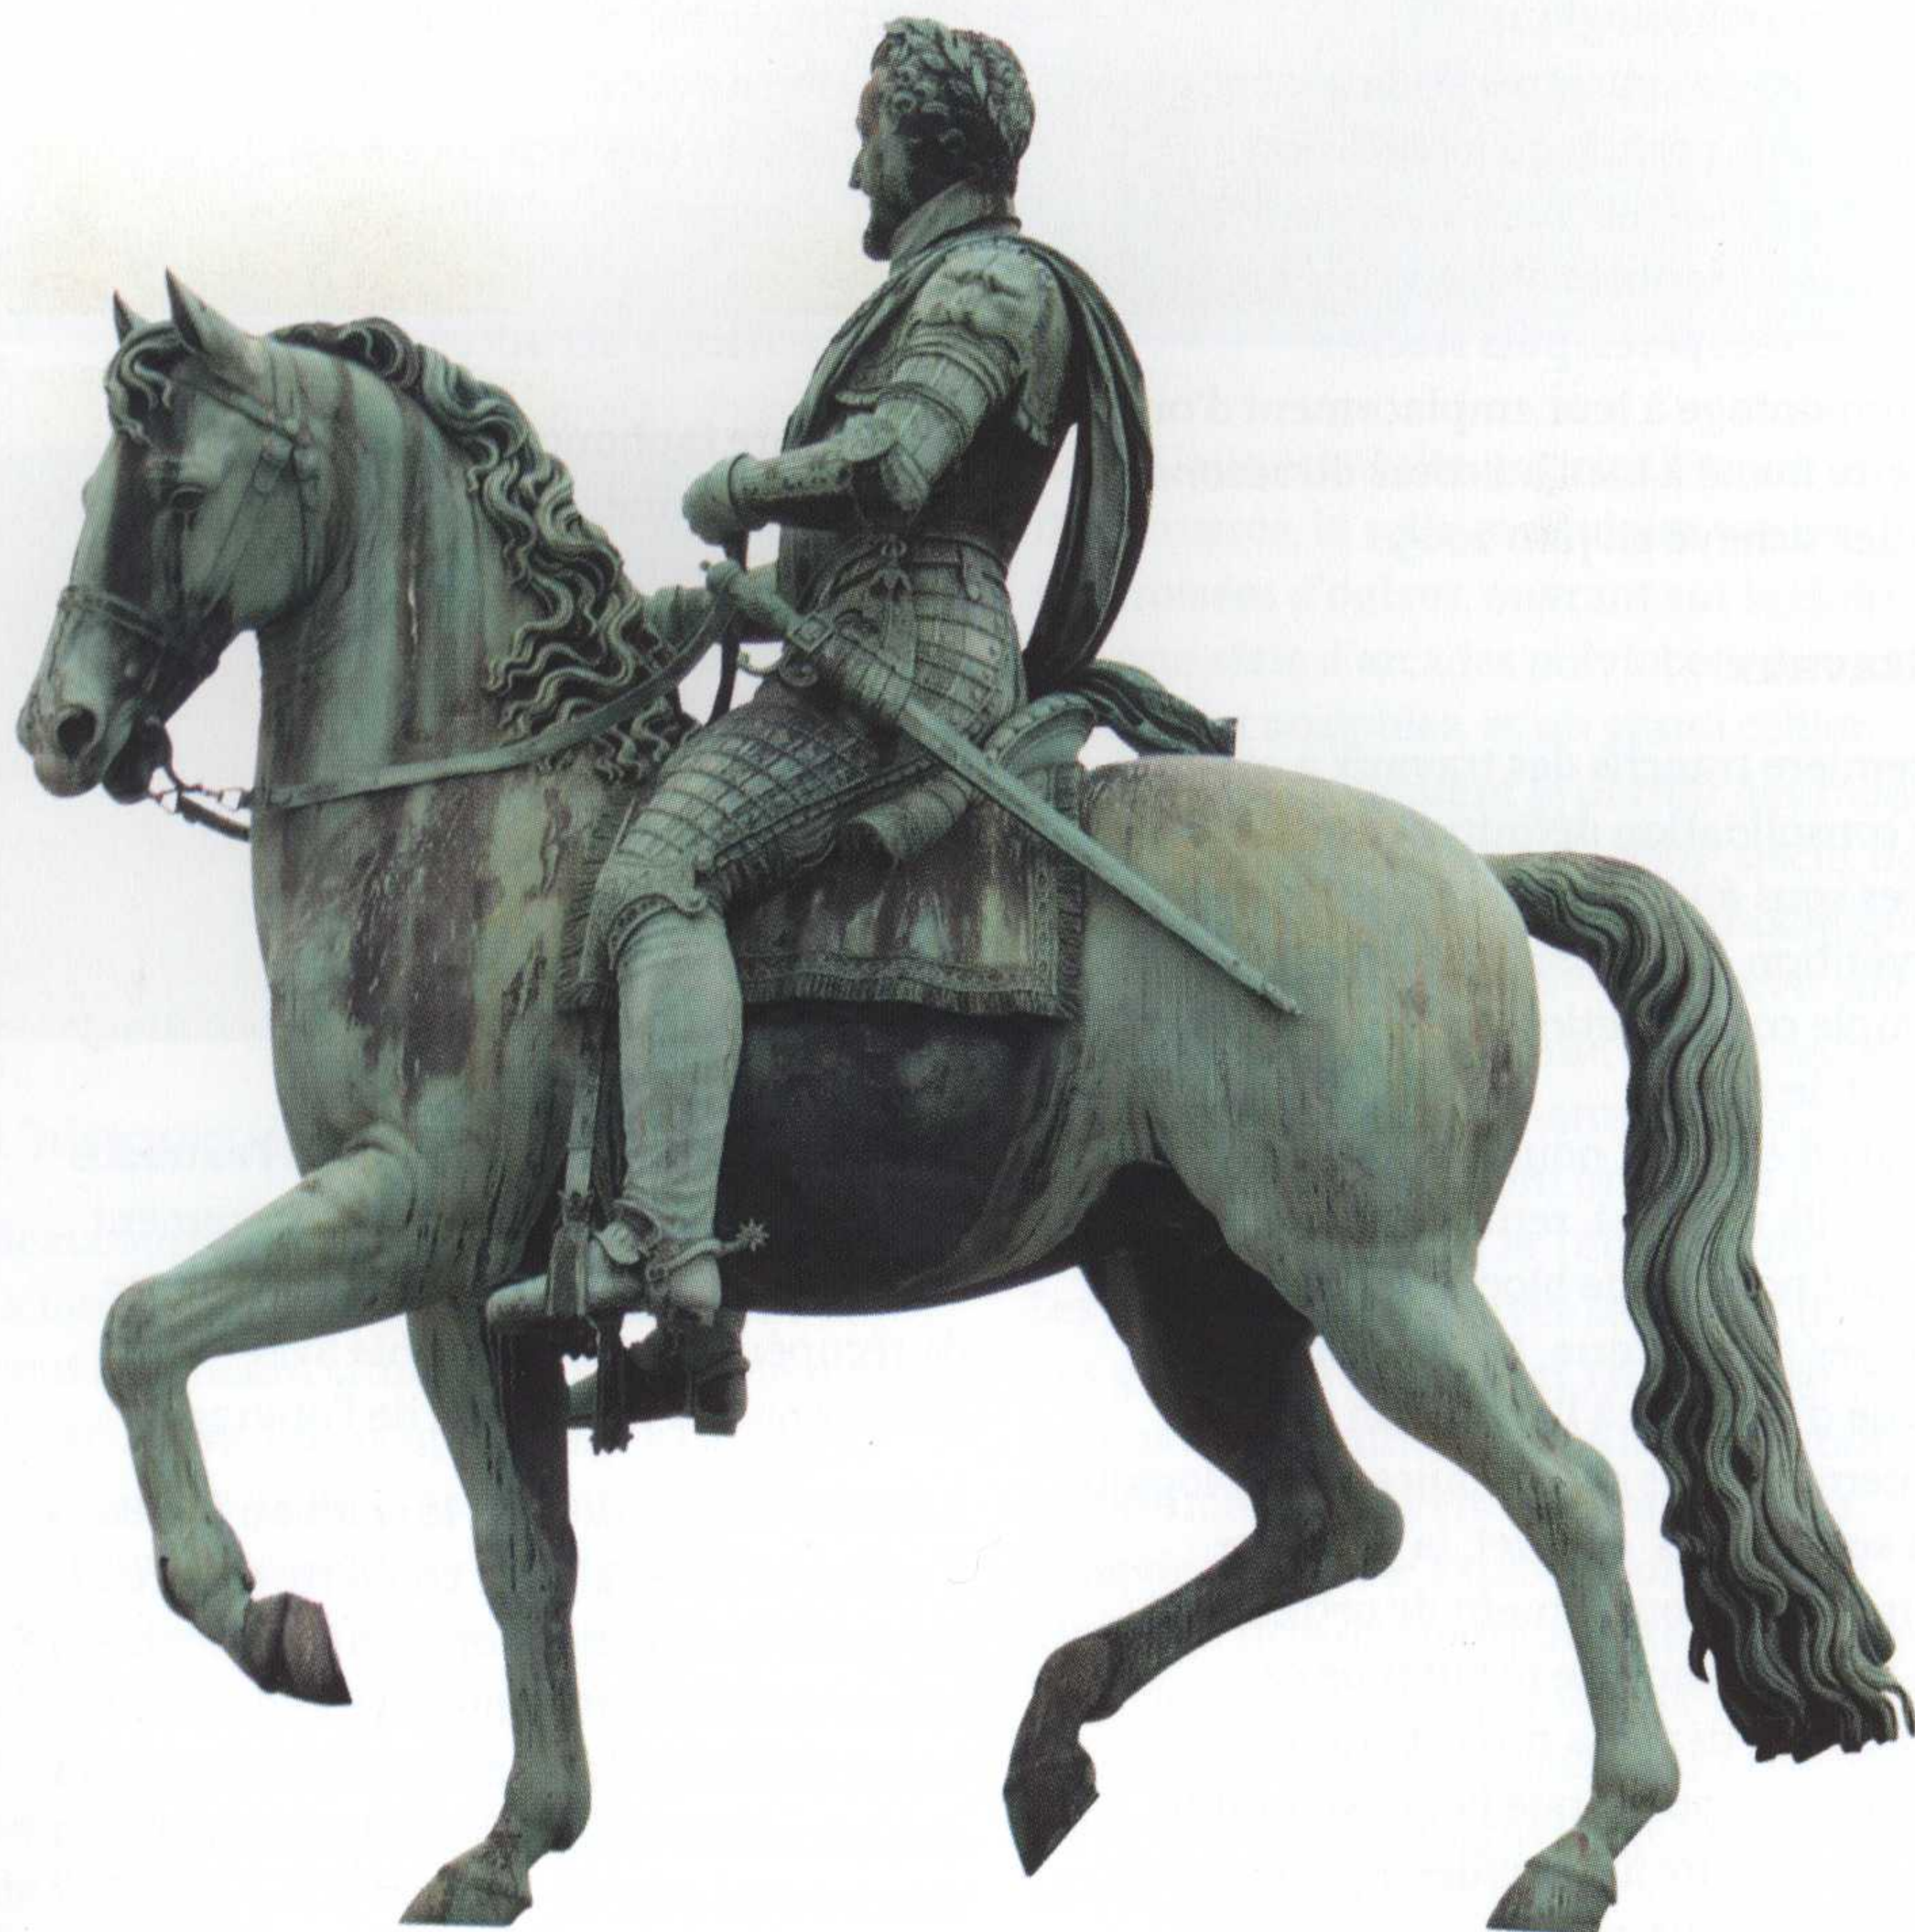
1.

L'examen visuel et l'analyse chimique de la patine ont permis d'expliquer les phénomènes d'altération. Avant traitement, on distinguait des zones vert clair aux endroits lessivés par les eaux de ruissellement. Cette teinte indiquait essentiellement la présence de sulfate de cuivre, produit de corrosion du bronze sous l'action de la pluie légèrement acide. Des zones noires apparaissaient également aux endroits protégés, situation favorisant les dépôts et la constitution d'une croûte indurée. L'enjeu conservatoire a été de chercher à ralentir la corrosion du métal en réduisant la couche vert clair hydrophile, accélérateur du processus. L'enjeu esthétique a été d'atténuer les contrastes entre les zones claires et sombres qui nuisaient à la lecture

Figure 1
Vue générale de la statue,
avant restauration.

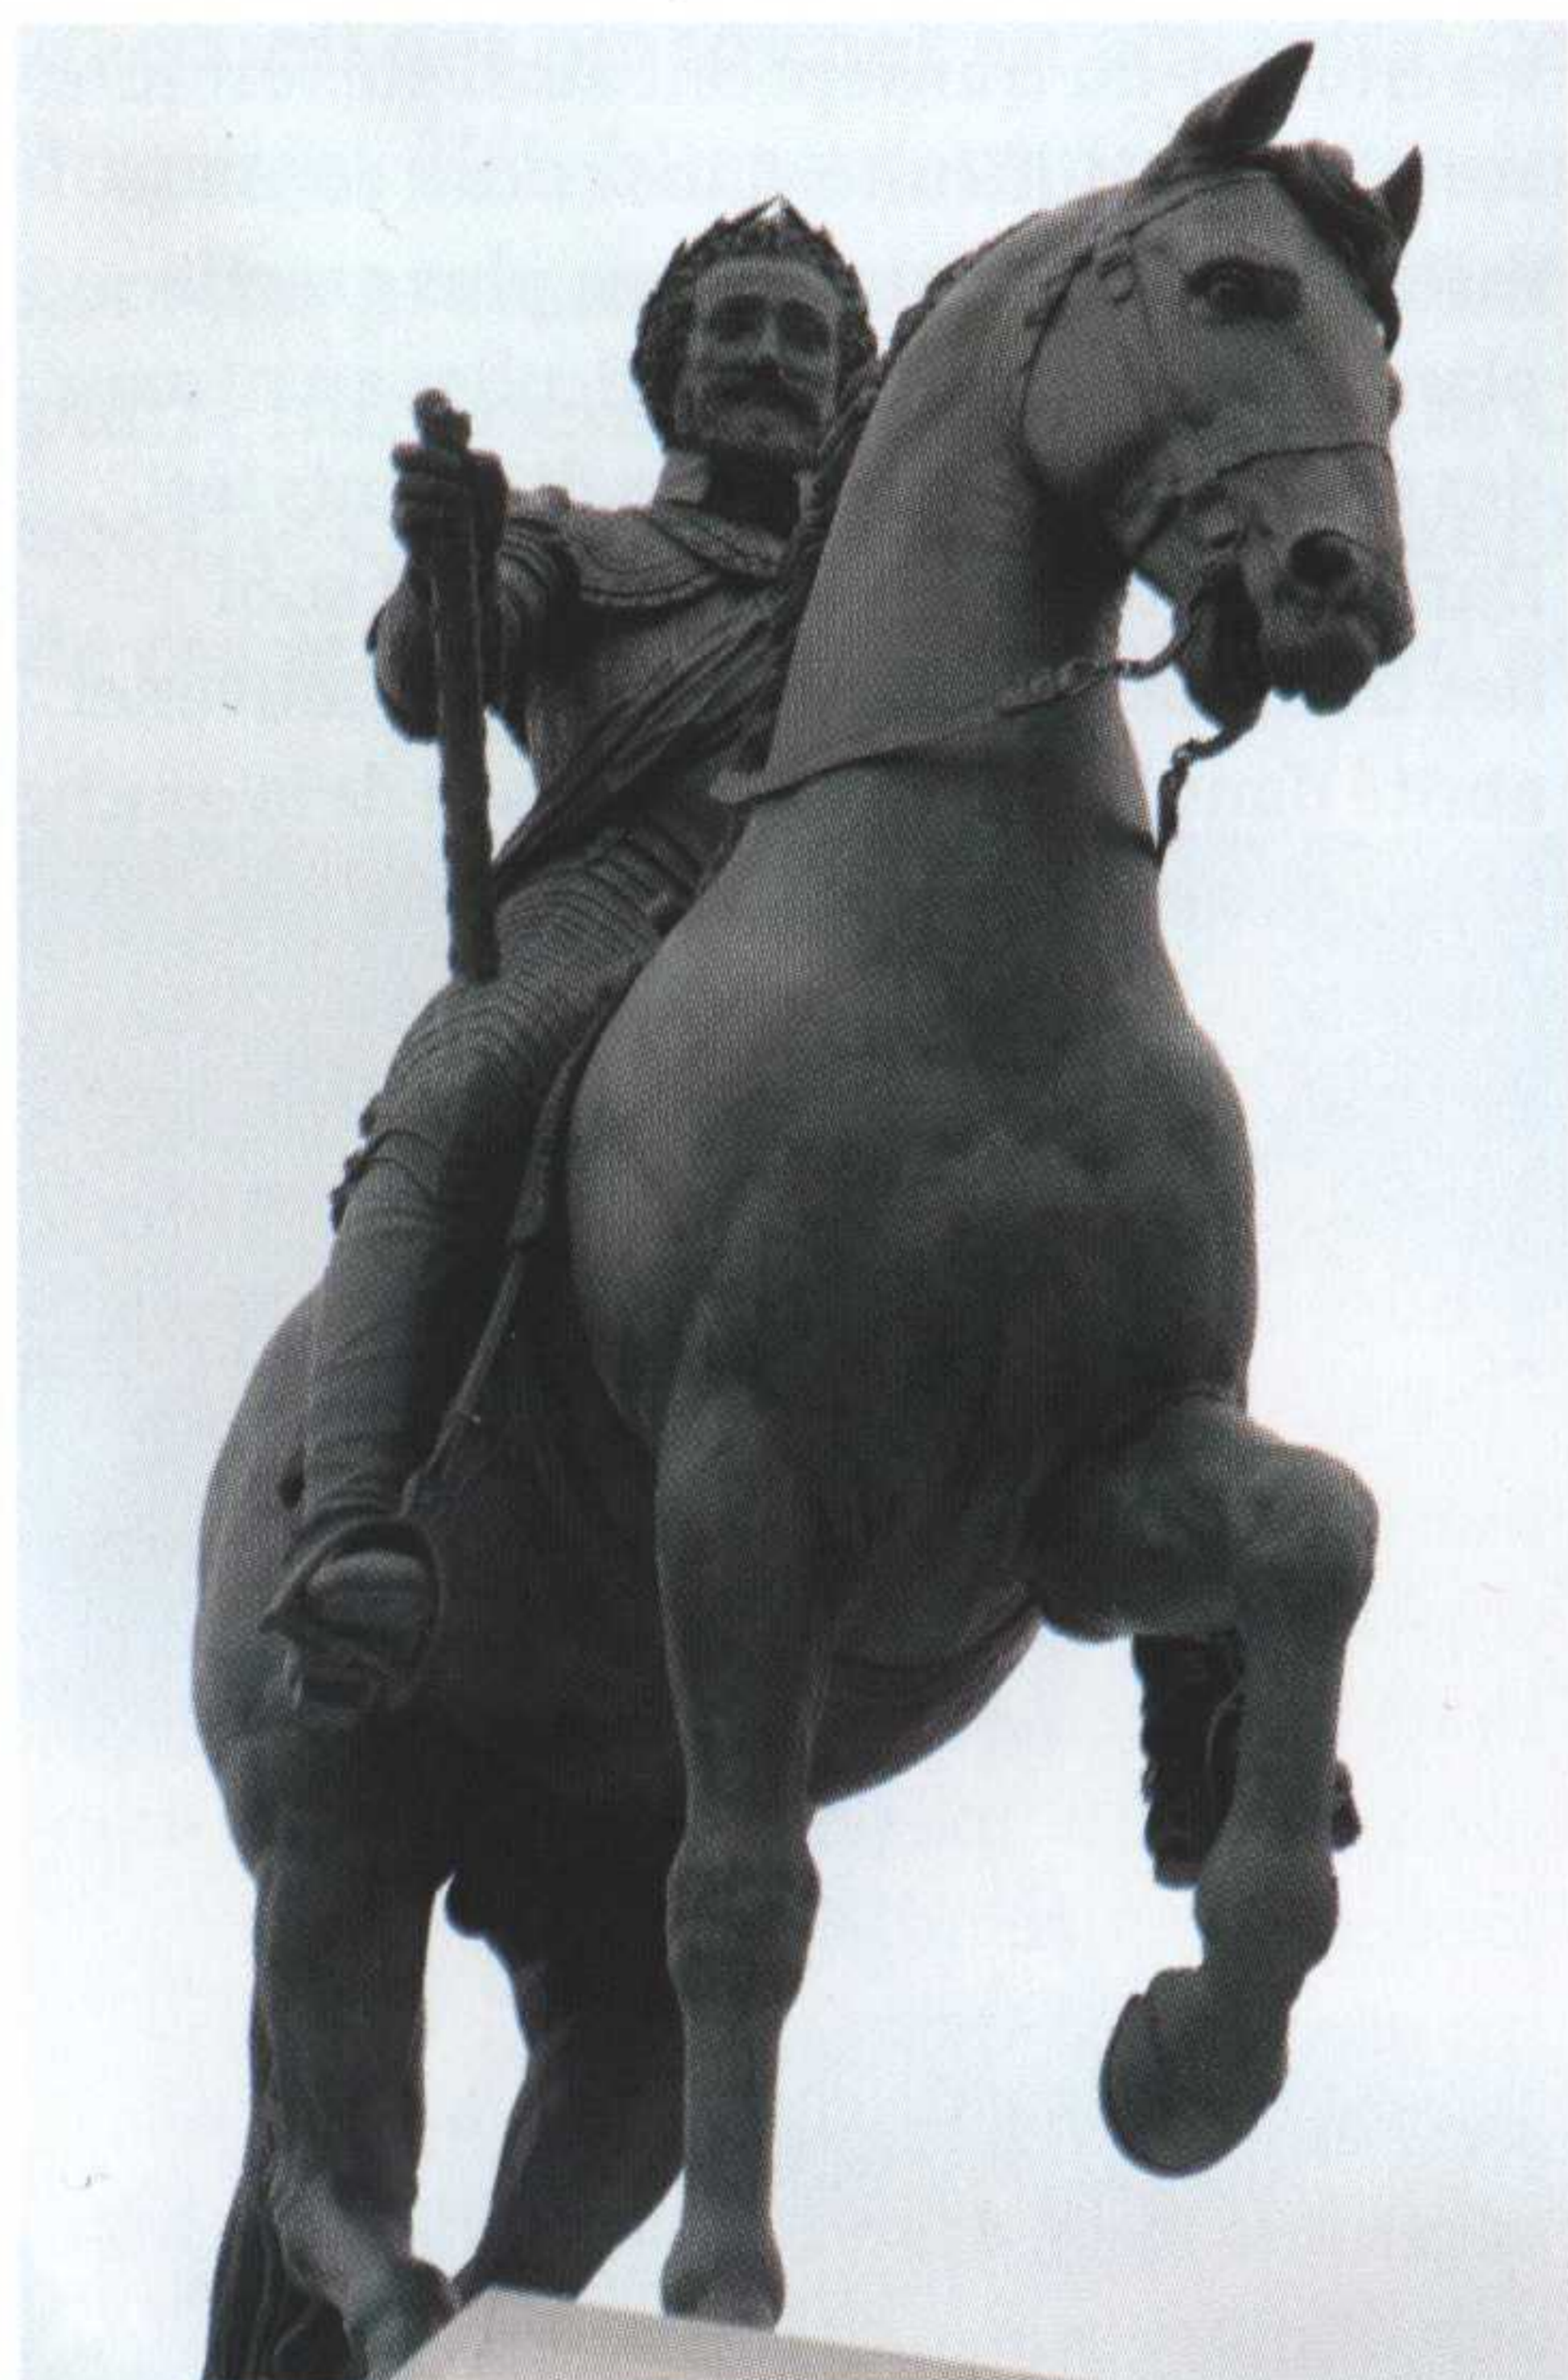
3.

Figure 3
La statue,
après restauration.

Le protocole a consisté en un brossage manuel diminuant l'épaisseur de patine, suivi d'un rinçage à l'eau distillée. Une plus grande homogénéité des surfaces a pu ainsi être obtenue. Un inhibiteur de corrosion a été ensuite appliqué, donnant au bronze un aspect mouillé. Des corrections chromatiques furent effectuées lorsque l'impact graphique d'une tache noire contrariait la composition artistique. Enfin, une double protection superficielle, constituée d'une résine acrylique recouverte par une cire microcristalline, a été appliquée pour limiter le contact avec toute source d'humidité.

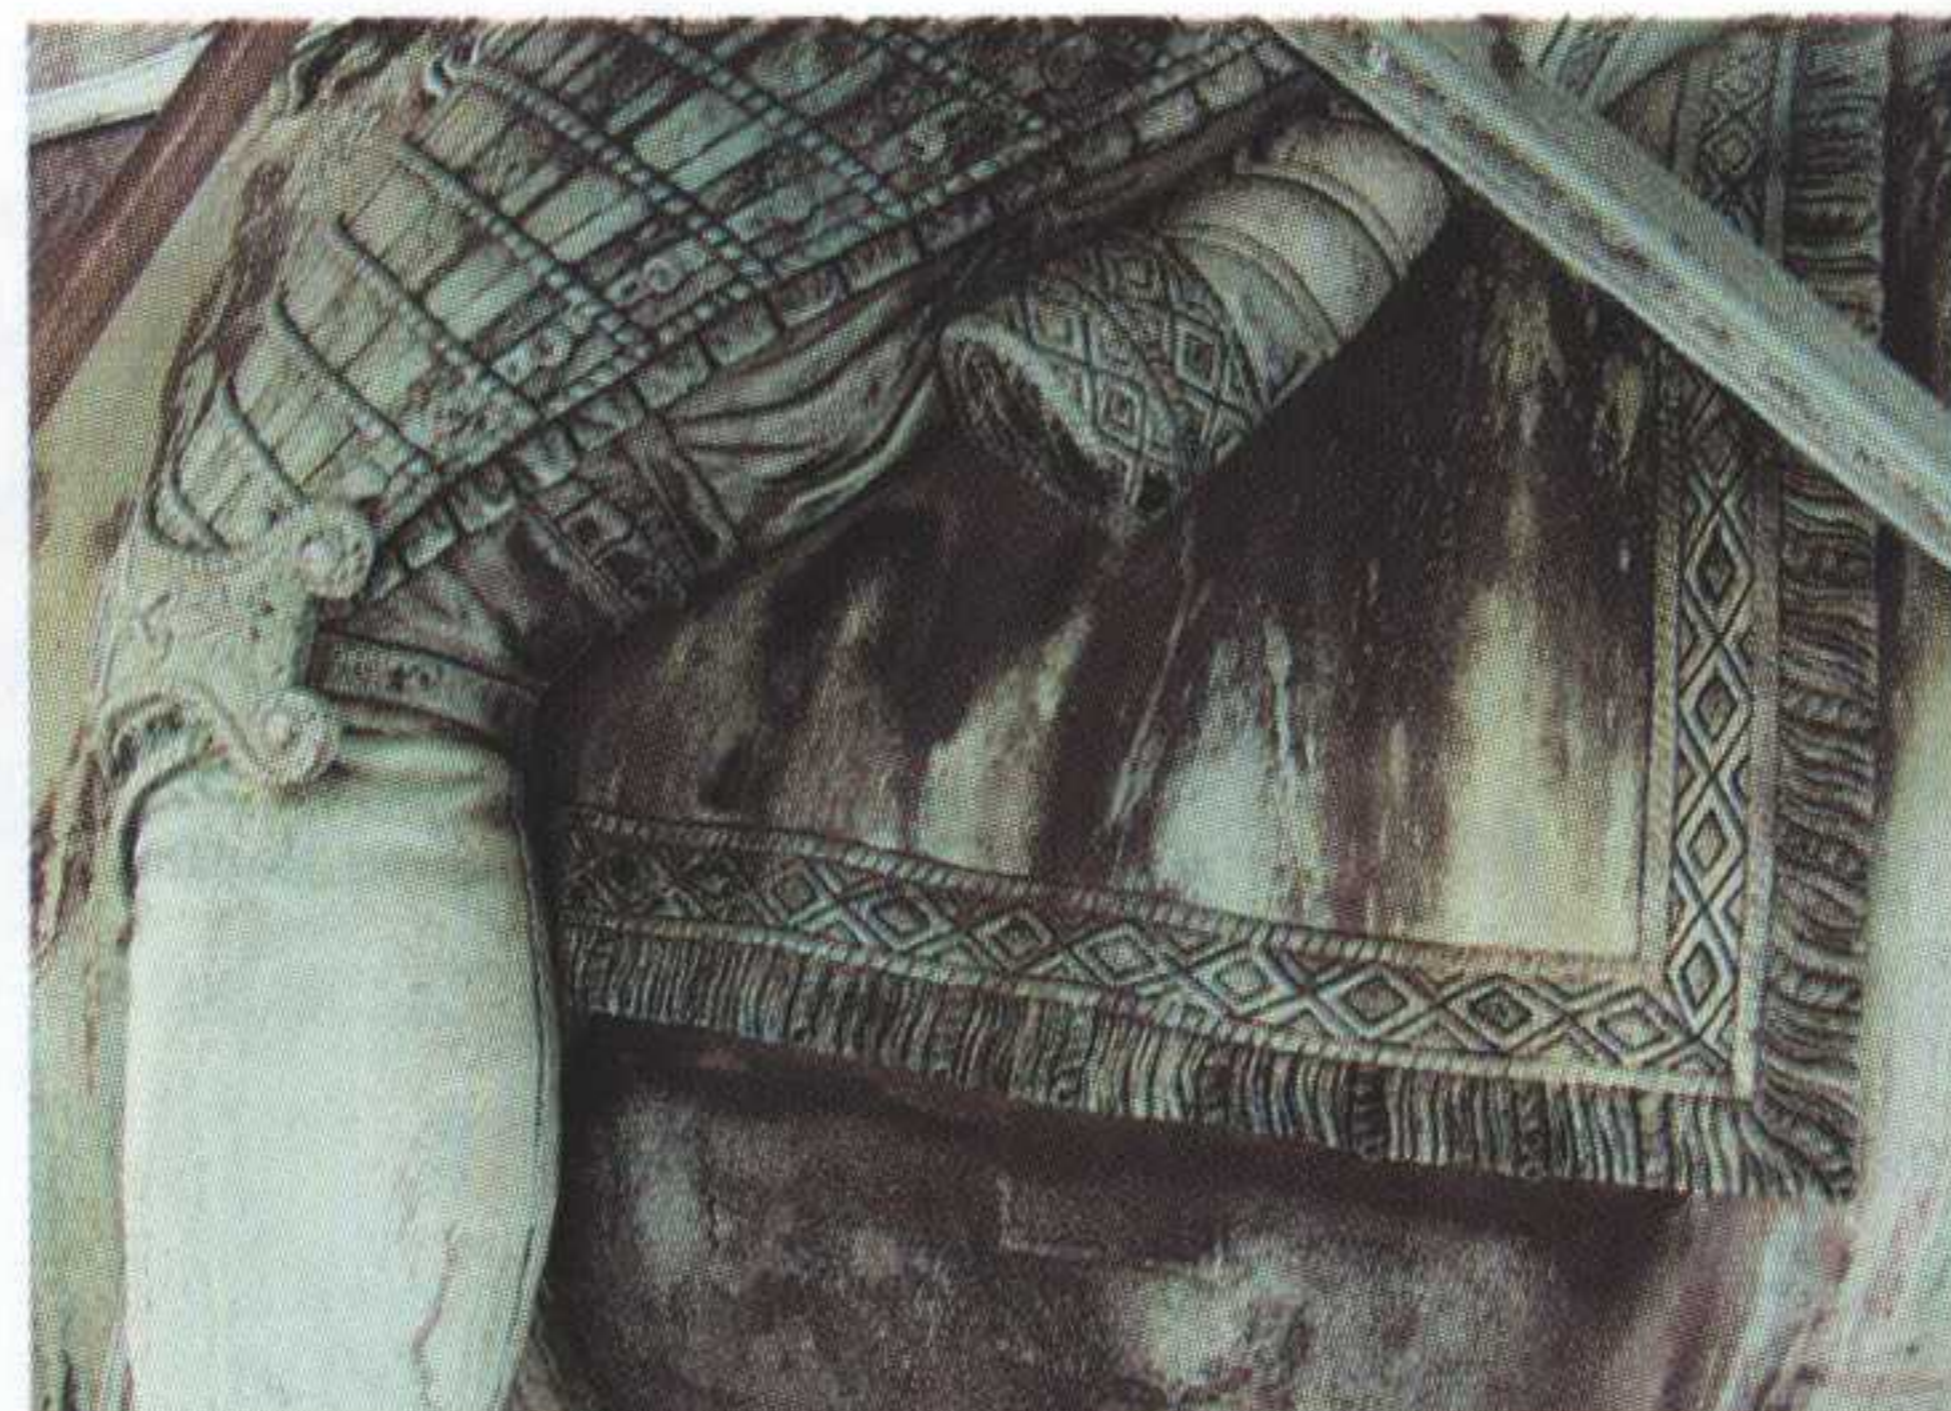
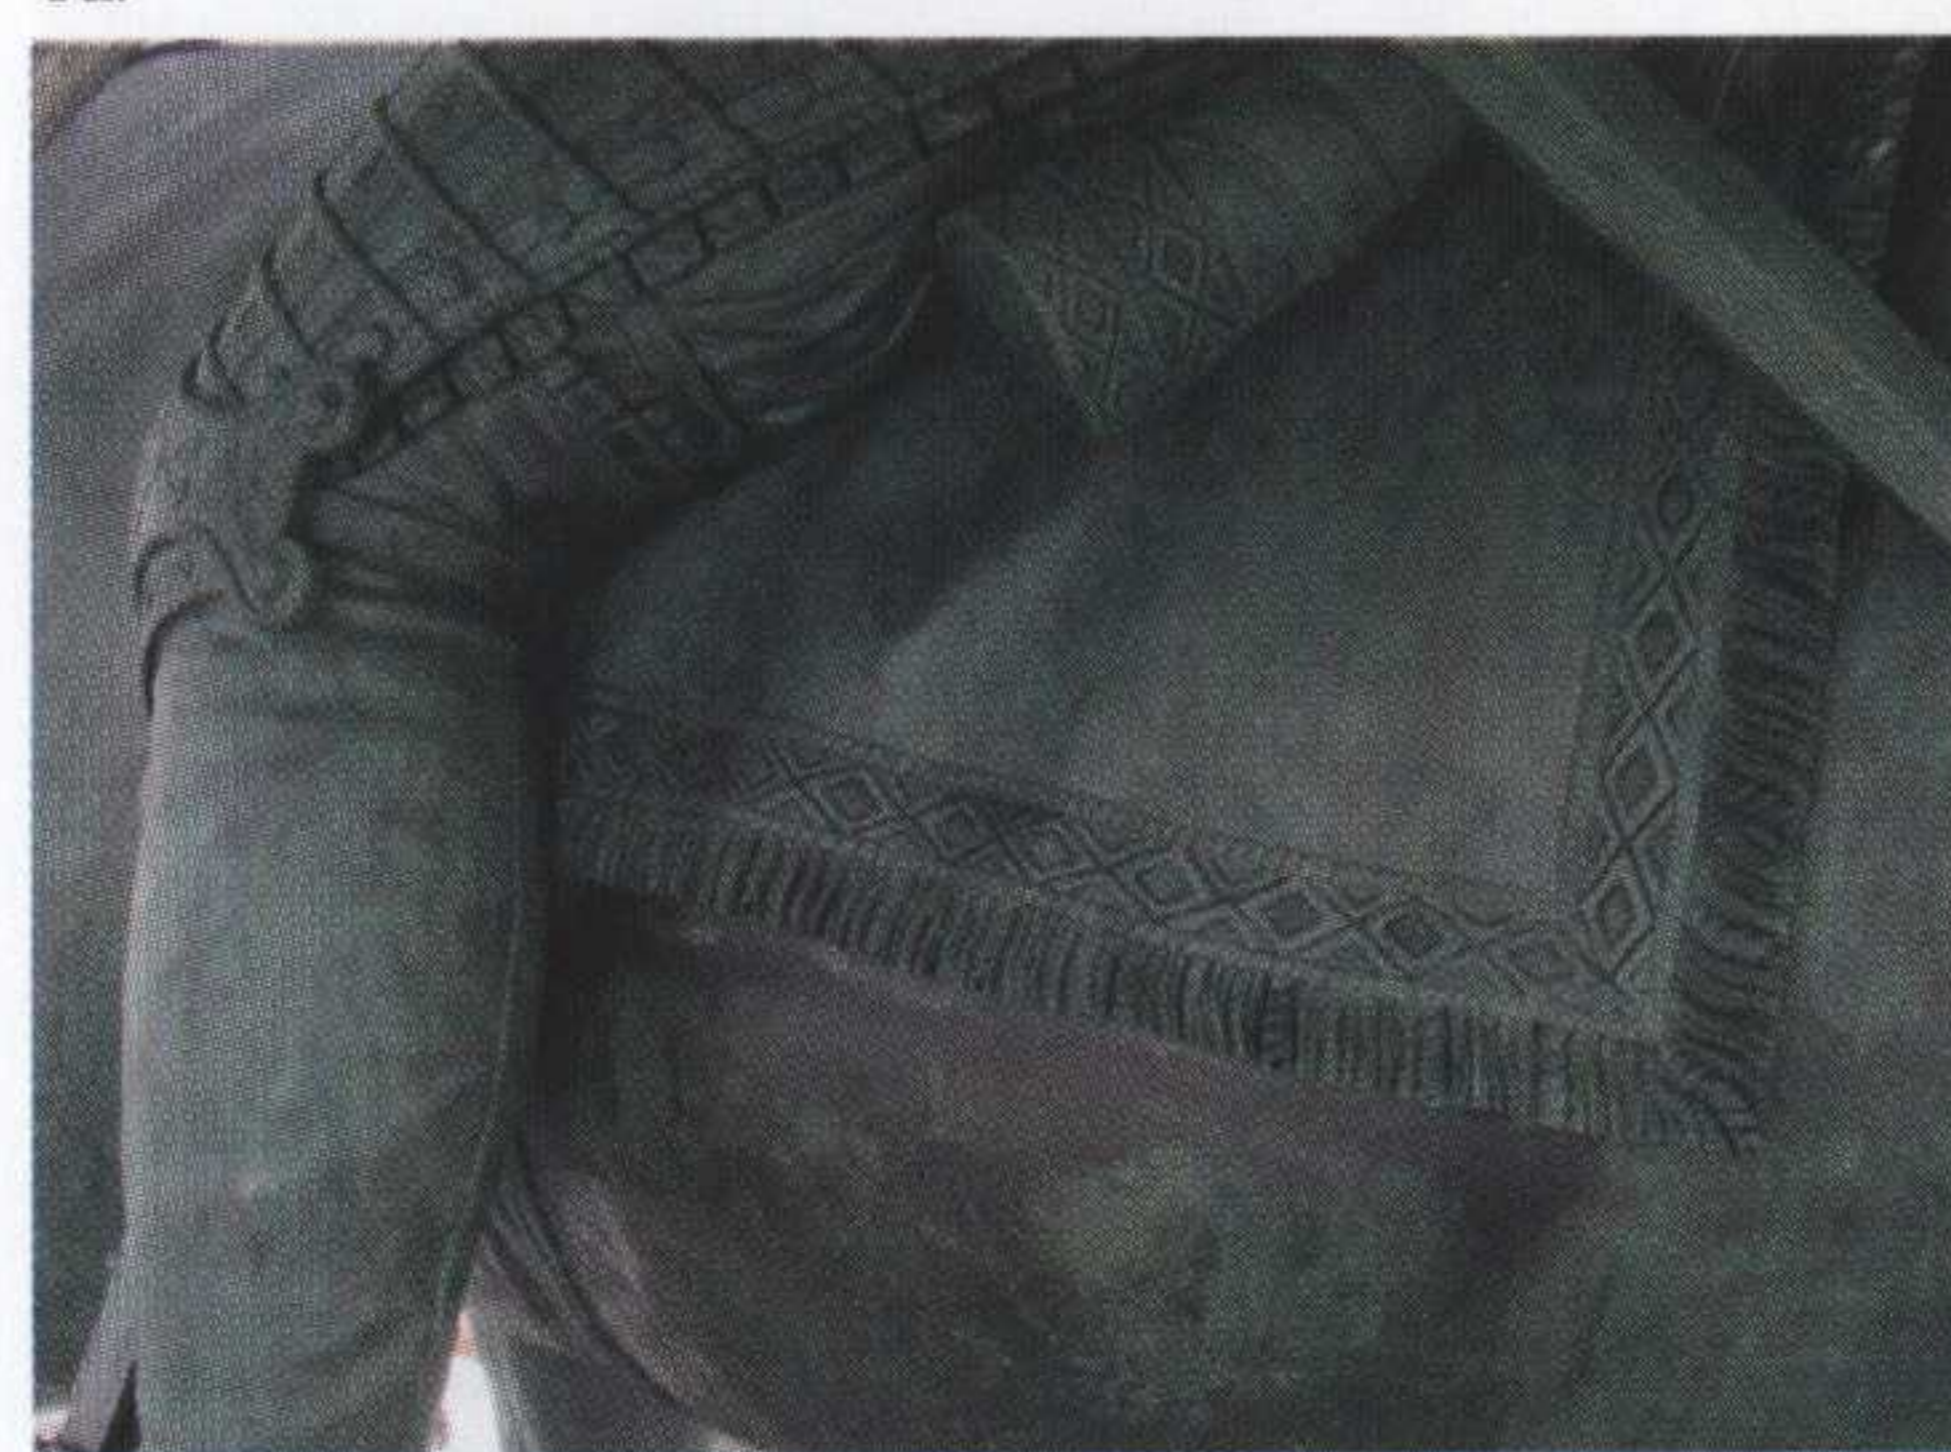
4a.

Figures 4a et 4b
Un détail du tapis de selle,
avant et après restauration.
