RAPPORT N° 898A

La biominéralisation : un nouveau procédé  
de protection des pierres calcaires.  
Application aux monuments historiques

LABORATOIRE DE RECHERCHE  
DES MONUMENTS HISTORIQUES

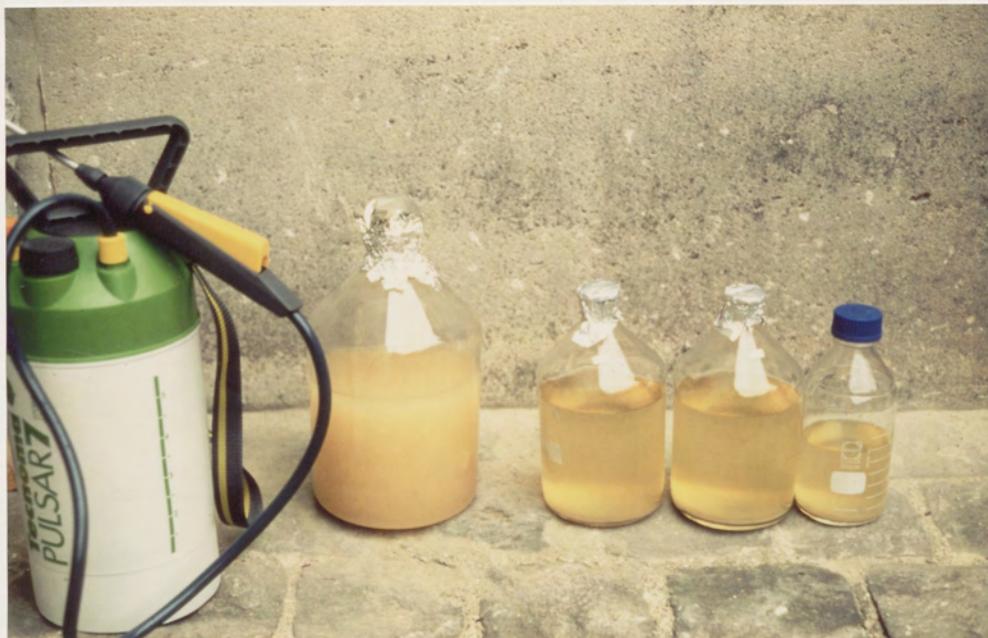
941397

Photo N° 1 : Vue de la culture bactérienne et des milieux nutritifs

2ème phase : La nutrition consiste à effectuer durant dix jours un apport quotidien de la solution nutritive. La paroi doit être imprégnée de façon homogène en évitant le ruissellement (photo n° 1)

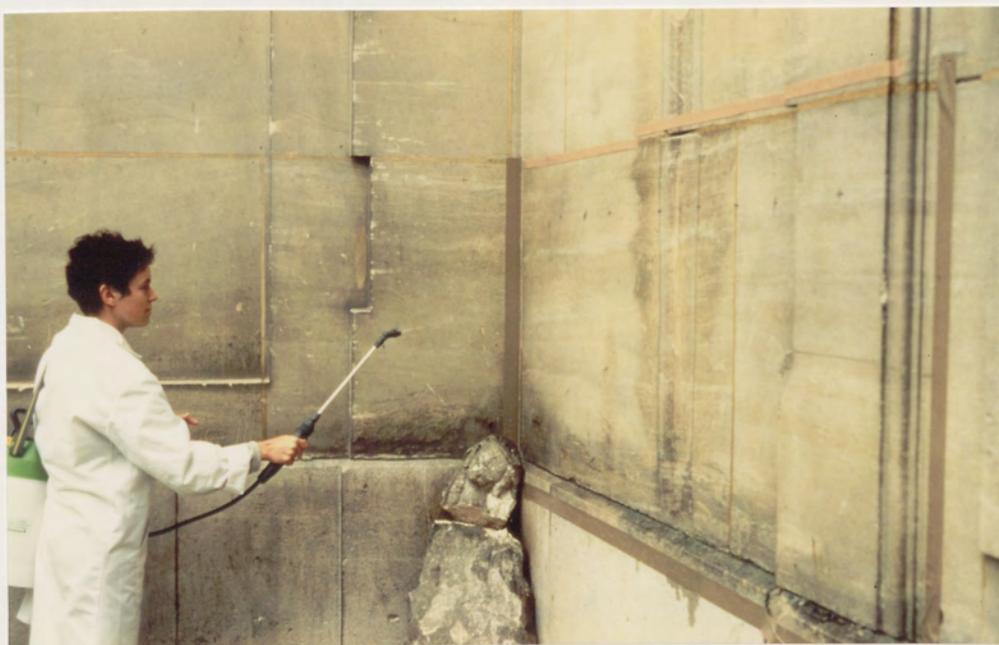
941398

Photo N° 2 : Aspect du mur traité, lors de l'expérimentation du mois de juin 1992

Des traces noires, consécutives à des ruissellements préférentiels dus à un mauvais état de la gouttière supérieure, sont visibles sur l'espace traité (photo n° 2).

Il n'y a eu aucun développement parasite même après trois mois d'une période particulièrement humide et chaude. L'aspect du mur n'a pas varié. On peut même observer que les traces noirâtres s'estompent.

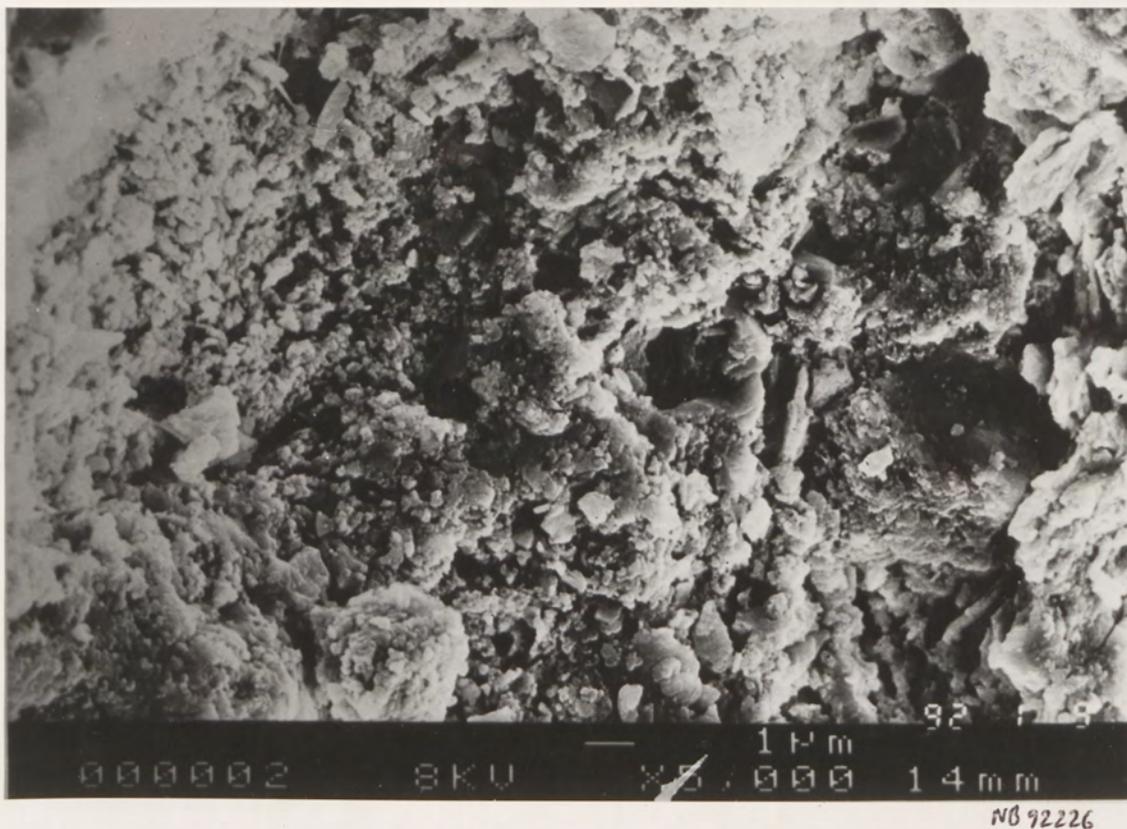
Photo N°3 : Examen au M.E.B. de la structure de la brique réfractaire avant traitement

La photo n° 3 montre la structure ultra microscopique de la brique réfractaire avant tout bio-traitement.

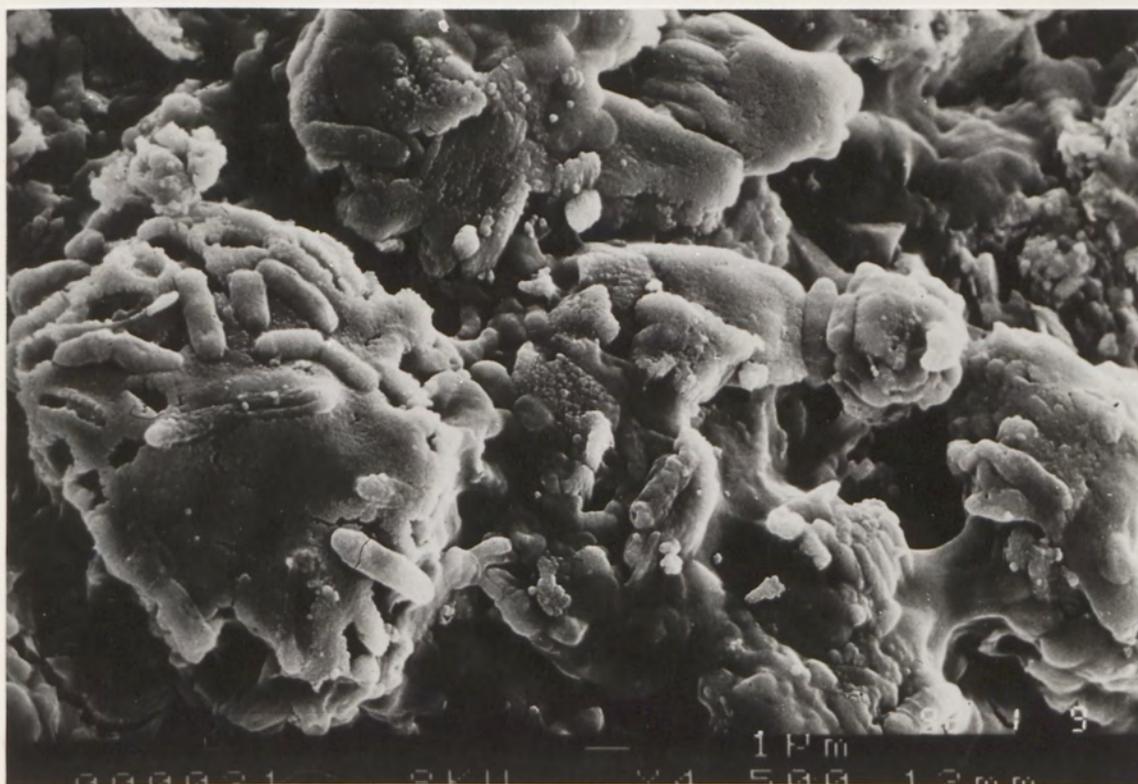
NB 92 218

Photo N°4 : Examen M.E.B. de la brique réfractaire, après 10 jours de colonisation. Aspect du comblement de la porosité

La photo n° 4 représente la colonisation et le comblement bactérien de la porosité, après dix jours de bio-traitement.

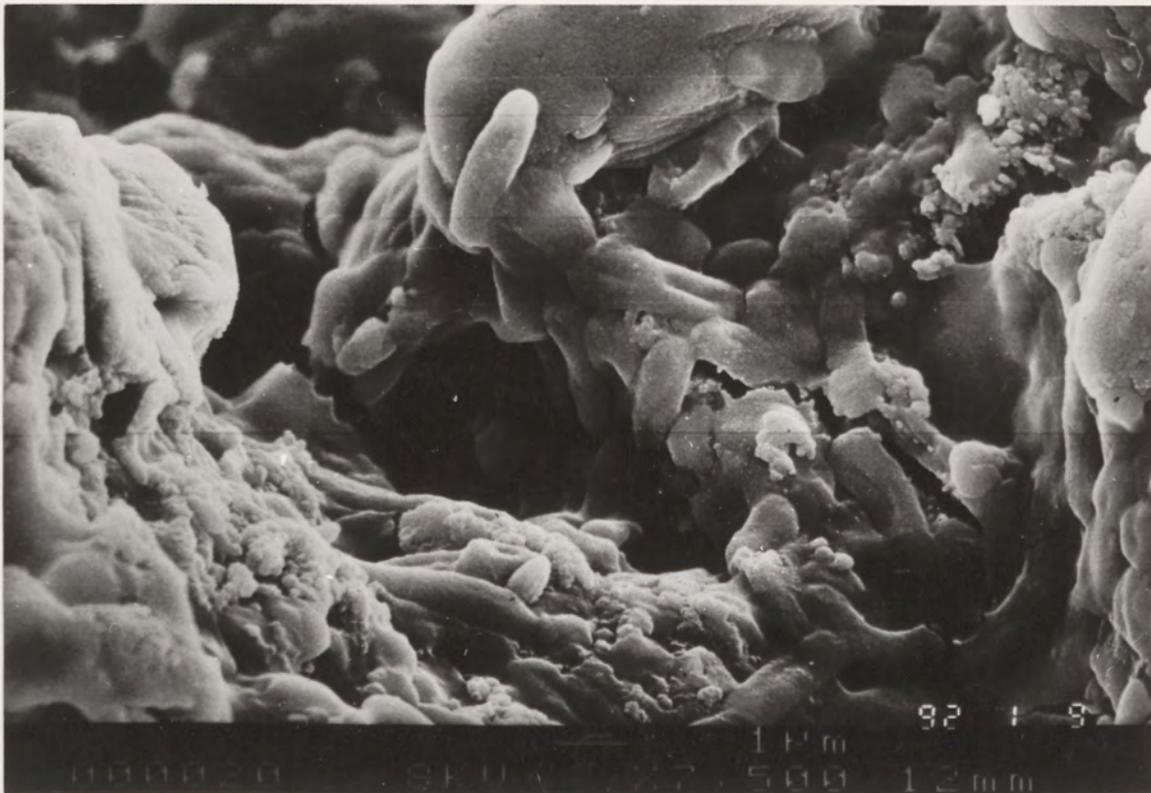
NB92219

Photo N° 5 : Examen M.E.B. de la brique réfractaire après 15 jours de bio-traitement.  
Présence de corps bactériens dans les craquelures

Sur la photo n°5, la brique présente un "coating" calcaire visible même à faible grossissement, après quinze jours de traitement.

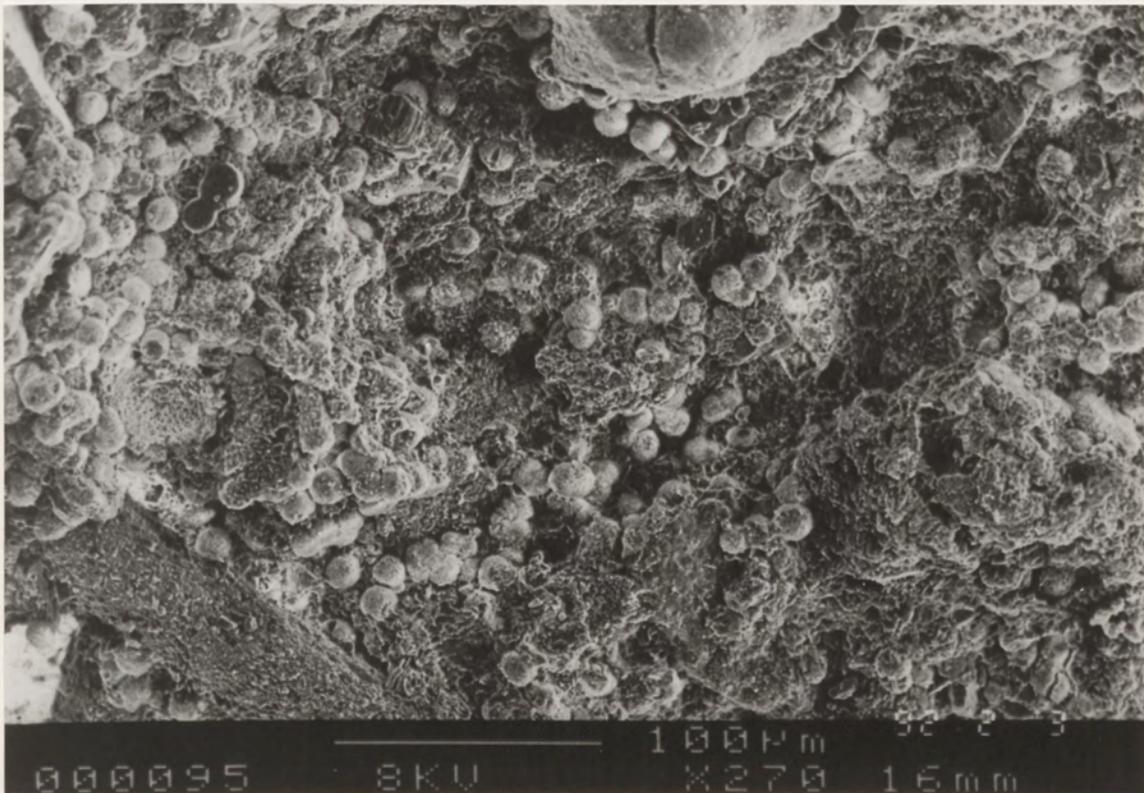
NB92216

Photo N° 6 : Examen M.E.B. de Tuffeau.  
Aspect avant traitement, présence de boules de cristobalites à aiguilles.

Ce calcaire est, à l'origine, donc avant tout bio-traitement, un calcaire bactérien. De plus, il renferme des boules de cristobalite à aiguille. (photo n°6).

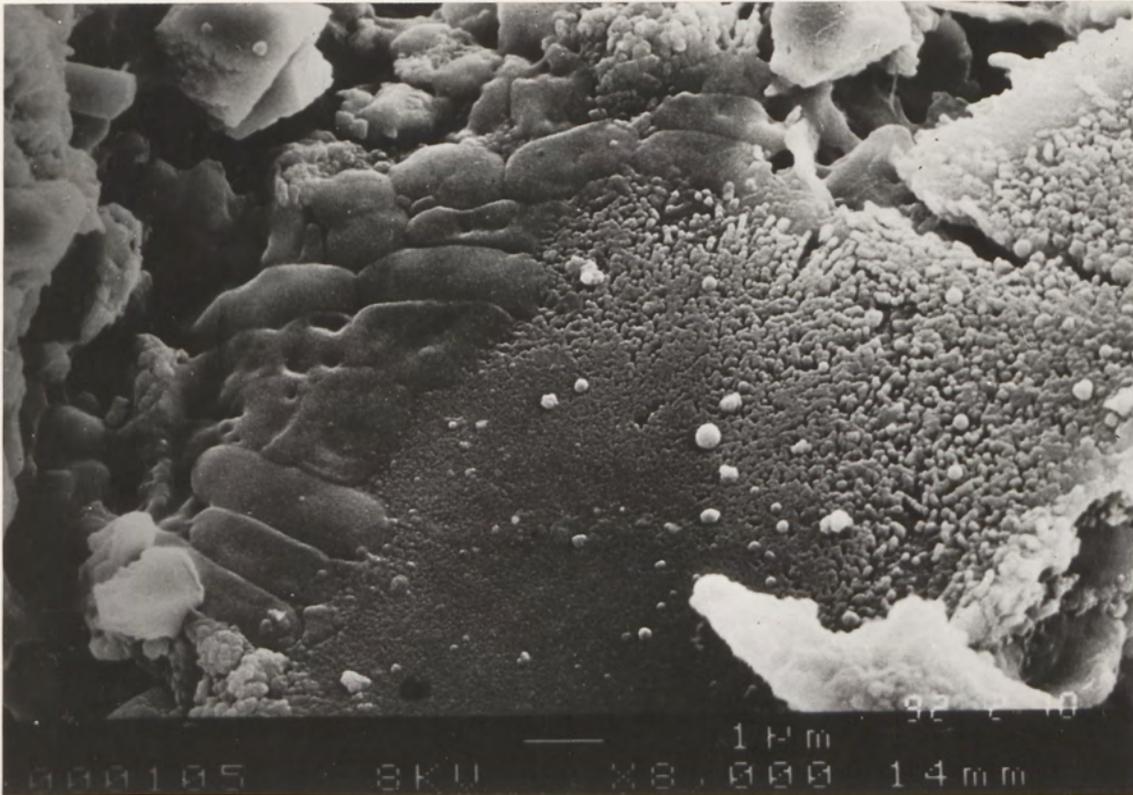
NB 92220

Photo N°7 : Exame M.E.B. de Tuffeau. Aspect après 5 jours de bio-traitement. Excrétats calcaires visibles.

Après cinq jours de bio-traitement, les bactéries recouvrent uniformément les surfaces planes. La carbonatogénèse est bien implantée comme le montrent les excréments calcaires, observés dans la partie droite de la photo 7.

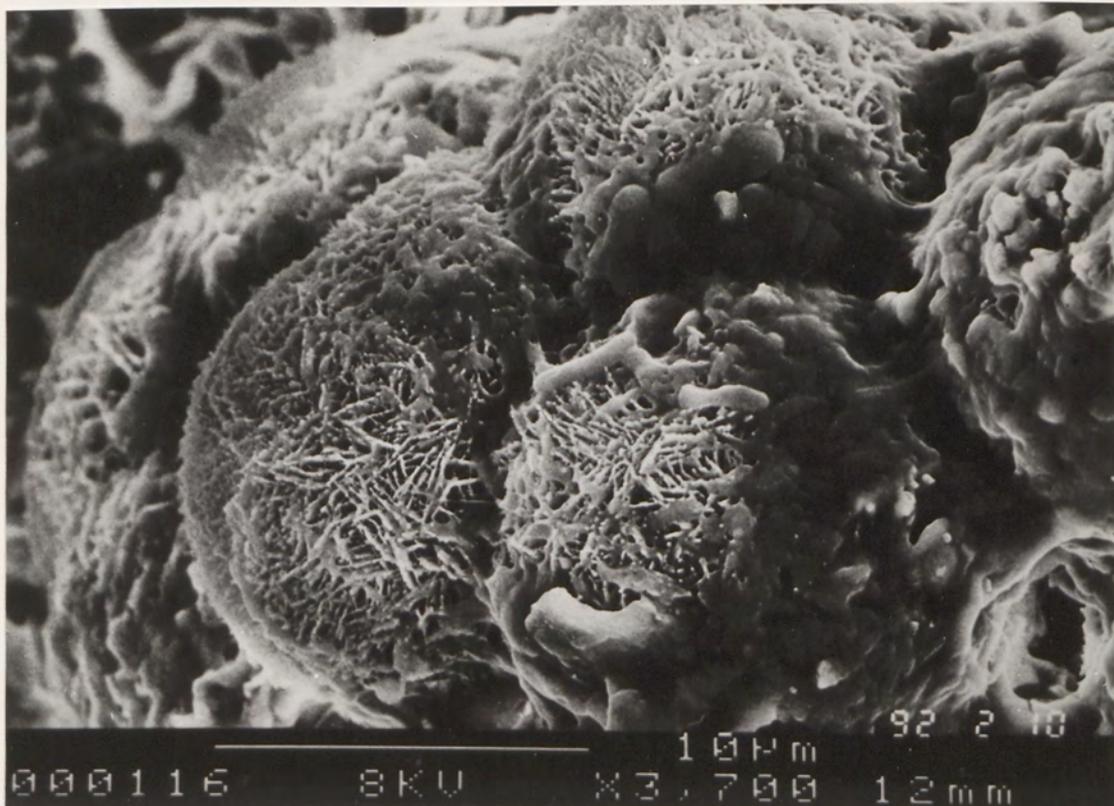
NB 92217

Photo N°8 : Examen M.E.B. de Tuffeau après 15 jours de bio-traitement.  
Colonisation visible des boules de cristobalite.

Après quinze jours de bio-traitement, la colonisation des boules de cristobalite est perceptible. Toutefois, la rugosité de la surface de la pierre limite la colonisation.(photo n°8)

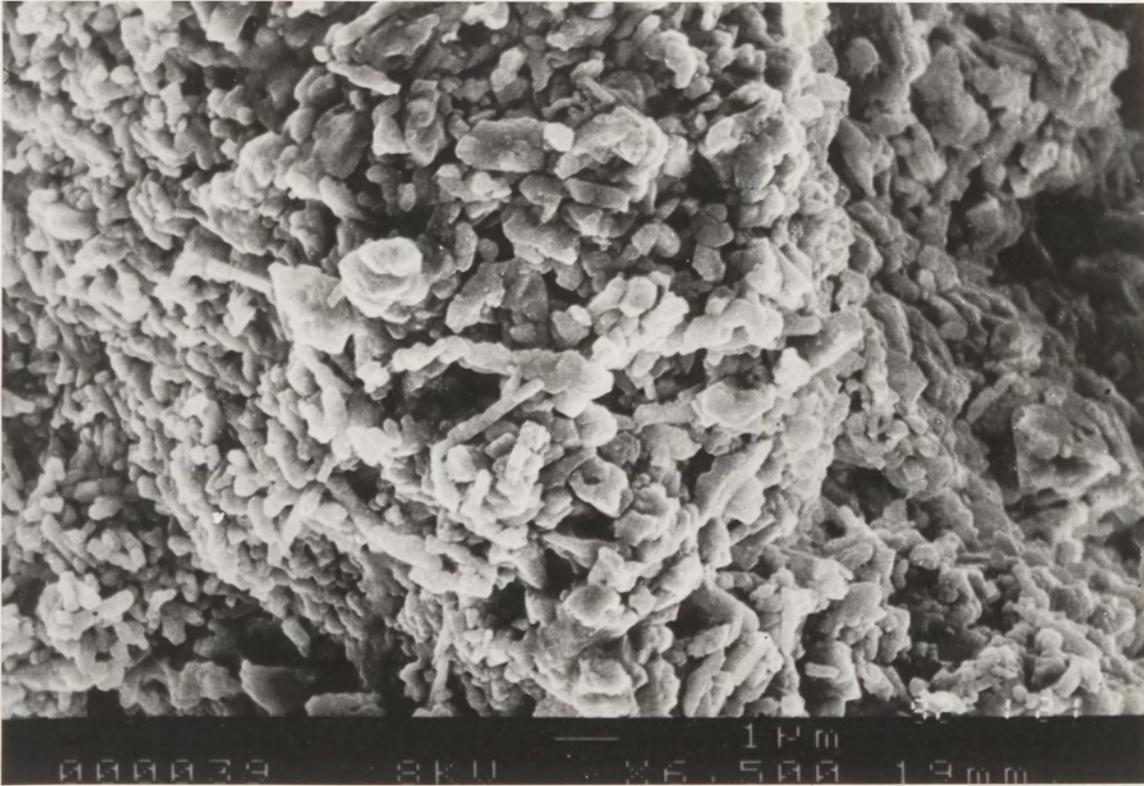
NB 92225

Photo N°9 : Examen M.E.B. de Saint-Vaast avant bio-traitement

Il est également possible de reconnaître les corps bactériens calcifiés qui constituent le ciment minéral lui-même (photo n°9).

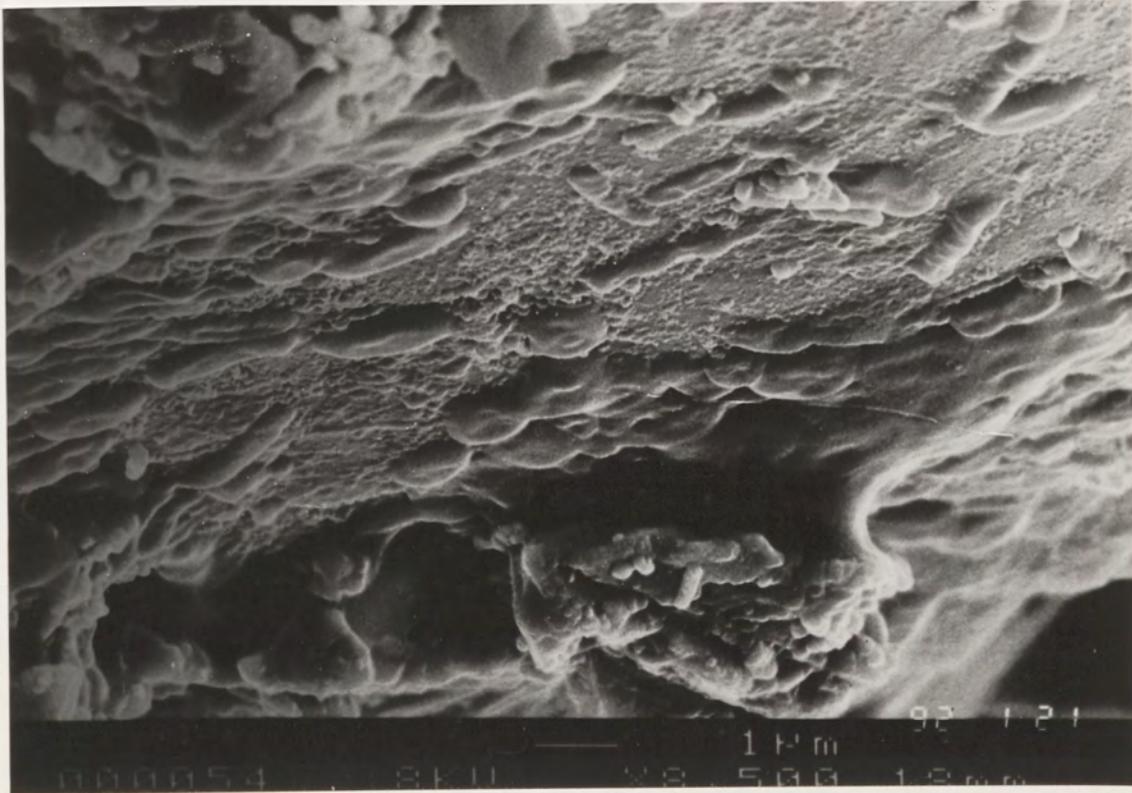
NB 92215

Photo N°10 : Examen M.E.B. de Saint-Vaast après 10 jours de traitement.  
Colonisation des parties lisses de la pierre

Après dix jours de bio-traitement (photo n°10), les particules minérales lisses du Saint Vaast sont colonisées par les bactéries apportées lors du traitement. Sur le ciment bactérien initial, les germes du traitement se développent également, mais il semble que le "nourrissage" journalier stimule aussi le développement des bactéries initialement installées et responsables de la genèse de cette roche. La survie de ces bactéries initiales ou de leur progéniture, jusqu'à nos jours, s'explique par la grande porosité de cette roche.

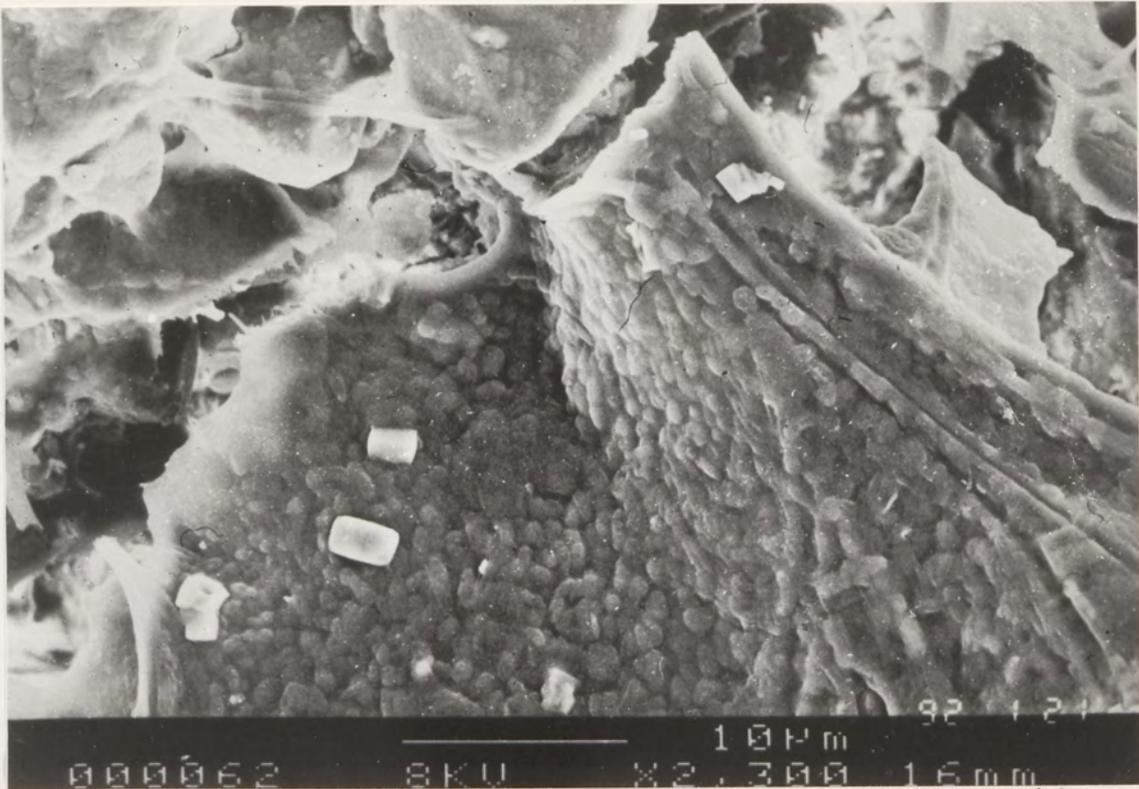
Photo N° 11 : Examen M.E.B. de Saint-Vaast après 15 jours de bio-traitement.  
La calcite bactérienne commence à recouvrir l'ensemble de façon homogène

Après quinze jours de bio-traitement, le "coating" de calcaire bactérien néo-formé est installé de manière homogène (photo n°11).

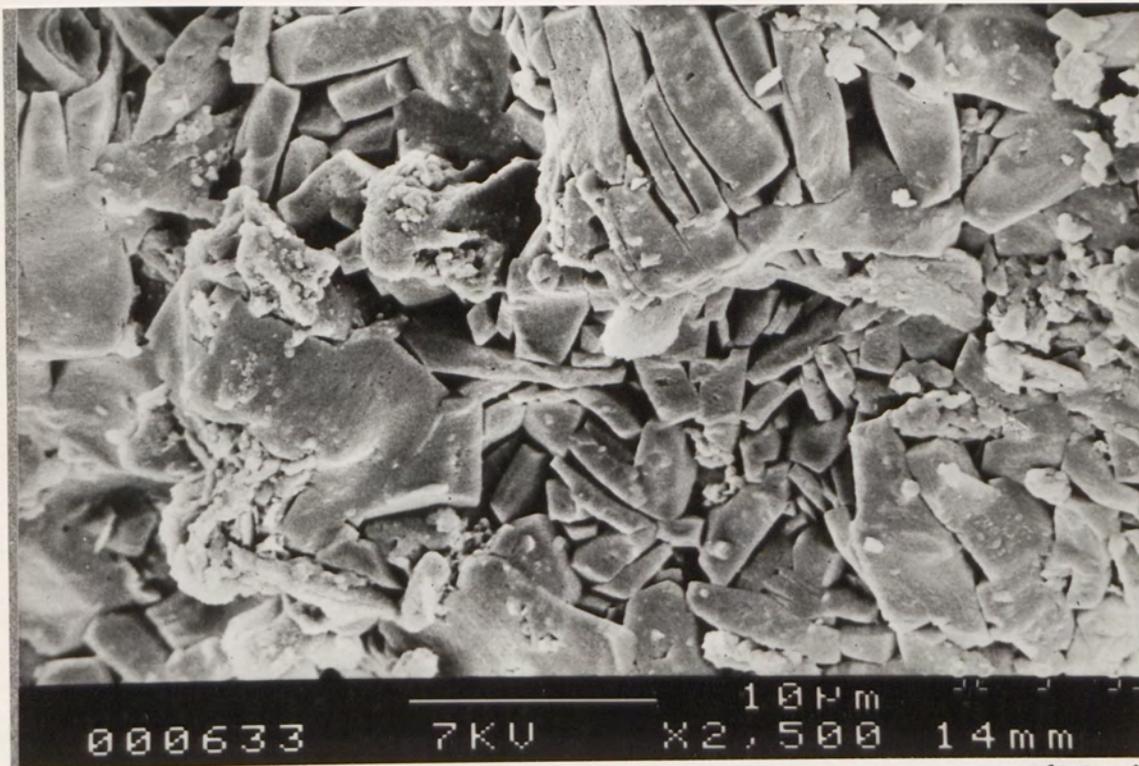
Photo N° 12 : Examen M.E.B. du mur in situ avant traitement

Les corps bactériens calcifiés sont nettement visibles sur l'échantillon de mur traité (photo n° 12 et 13).

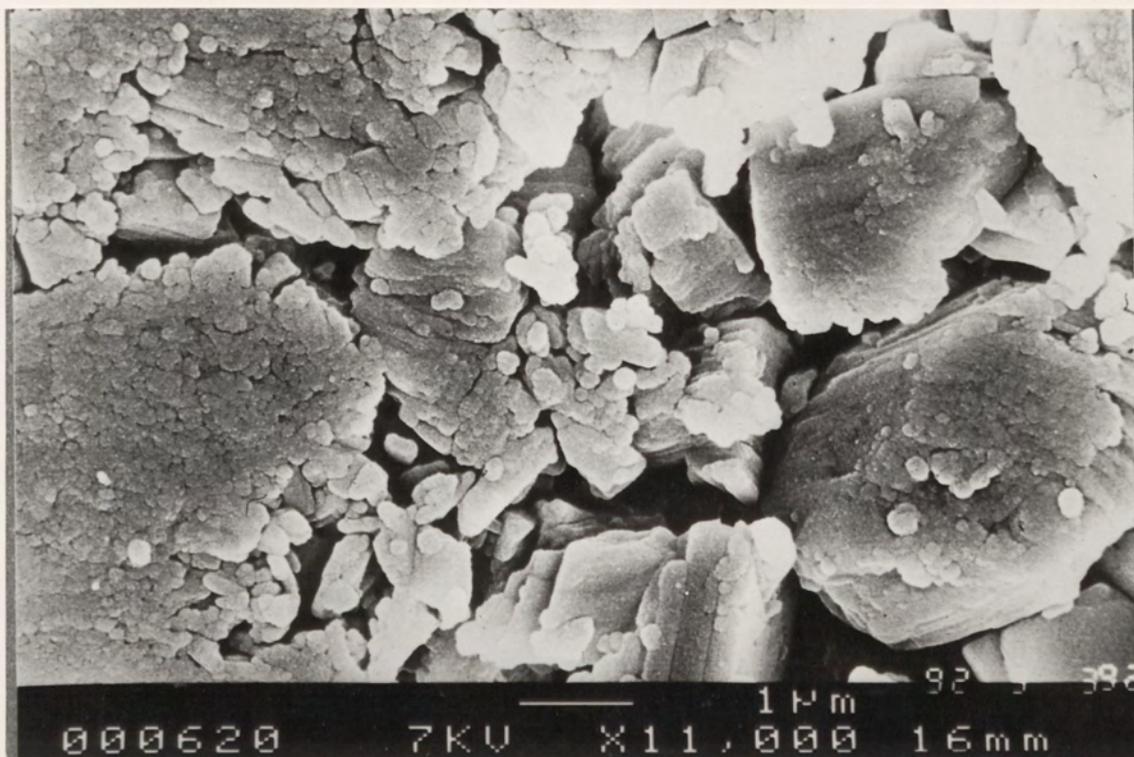
NB92247

Photo N° 13 : Examen M.E.B. du mur *in situ* après 1 mois de traitement

Les observations réalisées un mois après le bio-traitement montrent que l'ensemble des surfaces planes des cristaux se colonisent, avec un colmatage de la porosité.

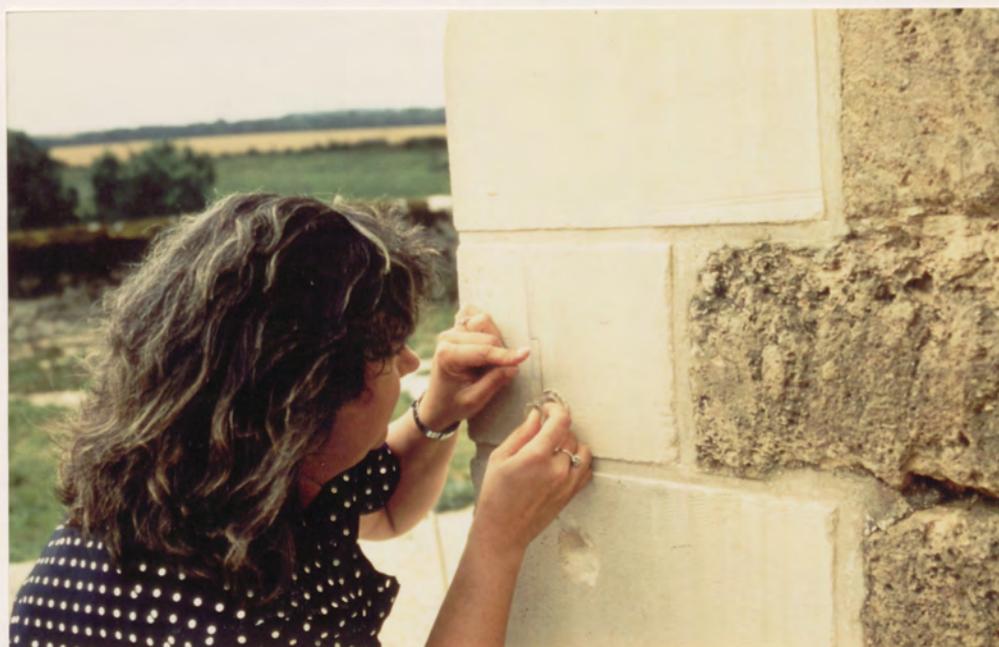
941399

Photo N° 14 : Test de la "pipe à eau" *in situ*

Dans le cas d'un mur en place, seule l'absorption à la pipe peut être faite (photo n° 14).
